**Erschließungsmaßnahme „Weihermatten“, Rheinfelden-Minseln**

**Ehemaliges Sägewerk Henle**

**Orientierende Bodenuntersuchungen zur Klärung der Belastungssituation und Entsorgungsrelevanz**

Untersuchungsbericht

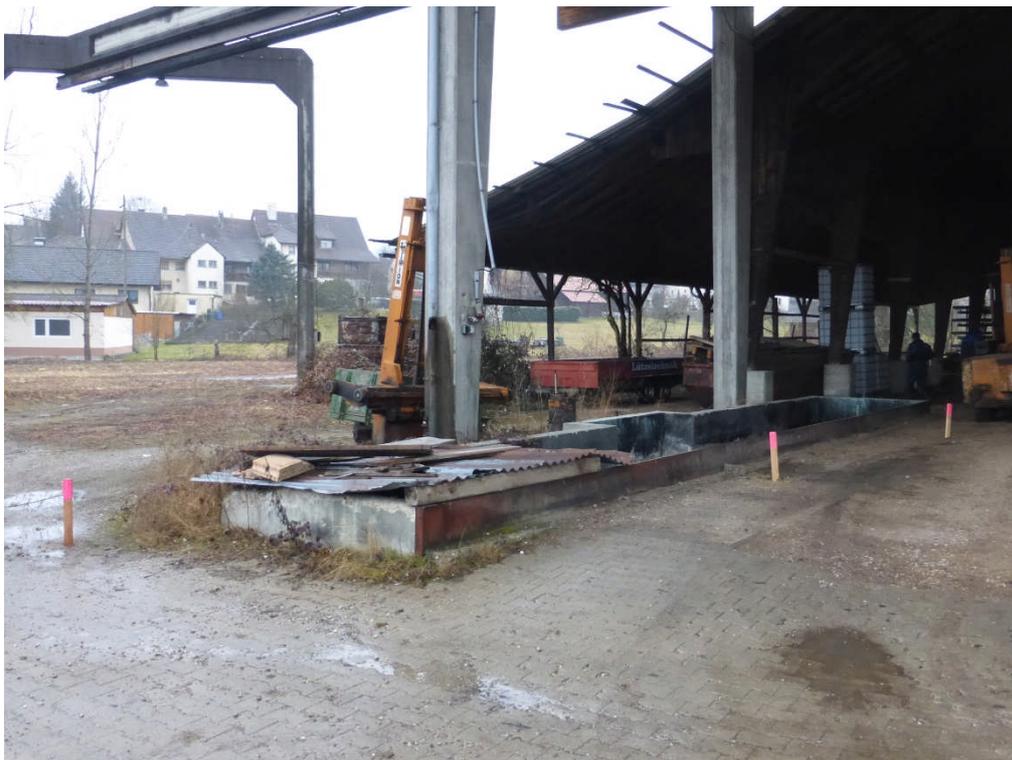
Abbildung 2: Imprägniertrog

Die anthropogene Auffüllung hatte eine Mächtigkeit von 0,8-1,8 (vgl. Tab. 2). Die Auffüllungen bestehen im Wesentlichen aus steinig, sandig-schluffigem Bodenmaterial mit Fremdbestandteilen in Form von Ziegelresten und Bauschuttbruchstücken.

Die Sondierungen waren geruchlich nicht auffällig.

In den untersuchten Bodenproben zeigen sich keine Hinweise auf eine Belastung des Bodens im Hinblick auf den Wirkungspfad Boden-Mensch durch chromhaltige Imprägniermittel.

Hinweise auf entsorgungsrelevante Belastungen ergaben sich im Bereich Imprägnierung Ost durch den geringfügig erhöhten Chromgehalt mit einer Einstufung in die Zuordnungsklasse Z 1.1 nach VwV Bodenmaterial.

In den untersuchten Eluaten der Bodenproben zeigen sich keine Hinweise auf eine Belastung des Bodens im Hinblick auf den Wirkungspfad Boden-Grundwasser durch chromhaltige Imprägniermittel.

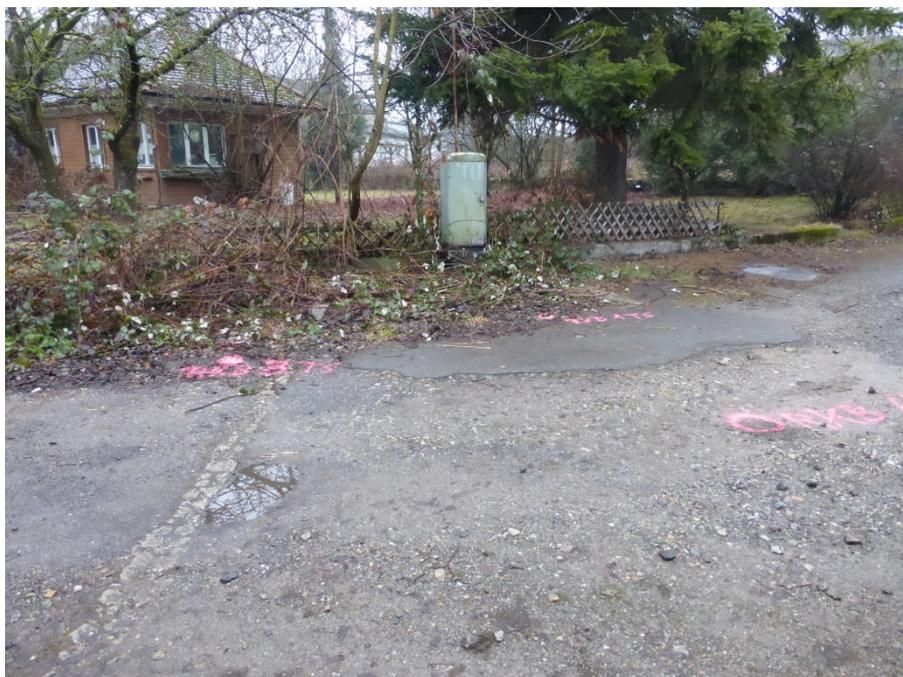
Abbildung 3: Eigenverbraucher-Tankstelle

Die anthropogene Auffüllung hatte eine Mächtigkeit von 0,8-1,9 (vgl. Tab. 2). Die Auffüllungen bestehen im Wesentlichen aus steinig, sandig-schluffigem Bodenmaterial mit Fremdbestandteilen in Form von Bauschuttbruchstücken.

Die Sondierungen im Bereich der Tankstelle zeigten folgende geruchlichen Auffälligkeiten (vgl. Sondierprofile, Anlage 2):

In den untersuchten Bodenproben der Sondierung RKB 1-TS zeigen sich deutliche Hinweise auf eine Belastung der oberen Bodenschichten bis 1,3 m Tiefe mit Diesel. Im Hinblick auf den Wirkungspfad Boden-Mensch existieren keine Prüfwerte, weil MKW im Boden als toxikologisch relativ unbedenklich gelten. Eine geruchliche Auffälligkeit ist aber bereits im engeren Sinne als eine Prüfwertüberschreitung zu bewerten.

Die Ergebnisse der zur *RKB 1-TS* benachbarten Sondierungen *RKB 2-4-TS* mit einzelnen nur geringfügig erhöhten MKW-Konzentrationen deuten darauf hin, dass keine großflächigere Bodenbelastung zu erwarten ist; in Tiefen unterhalb 3,0 m lagen in allen 4 Sondierungen die MKW-Konzentrationen unterhalb der Nachweisgrenze.

Es liegen entsorgungsrelevante Bodenbelastungen vor. Ab MKW-Konzentrationen > 1000 mg/kg liegen entsorgungsrelevante Bodenbelastung im Bereich DKI vor.

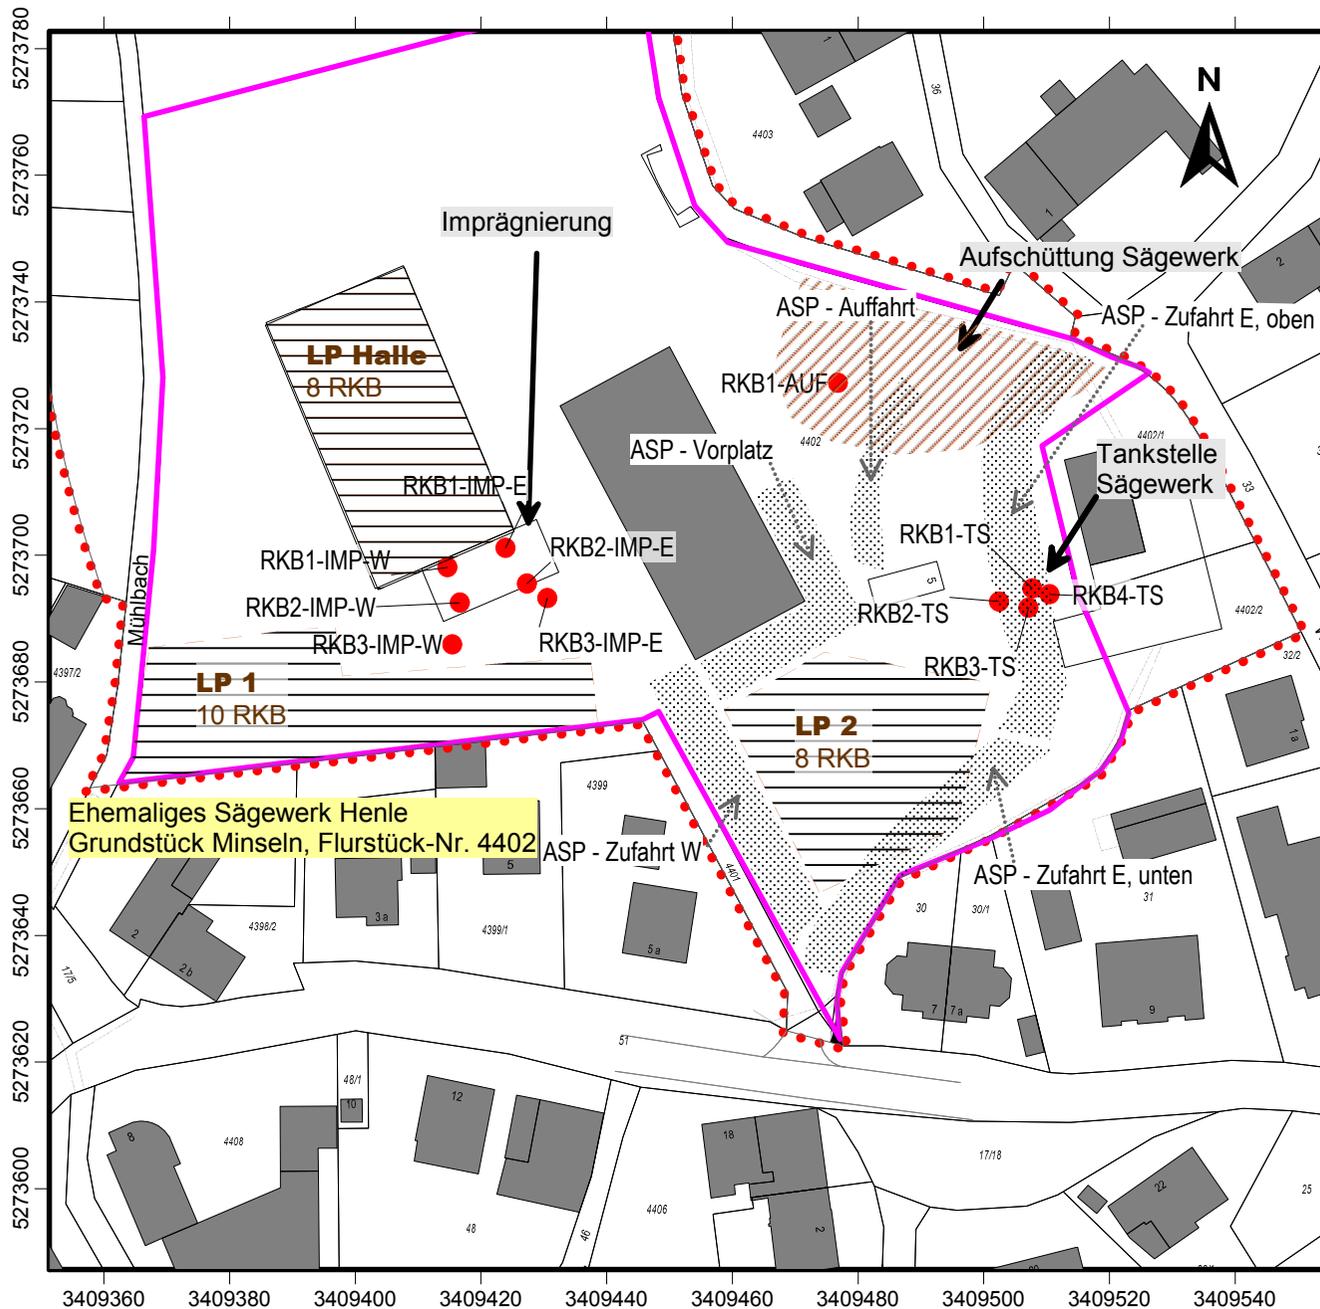
# Anlage 1

- - - Umgriff Erschließung Weihermatten
- Umgriff Untersuchungsflächen
- Rammkernsondierungen (RKS)
- Asphaltflächen
- Flächen von Mischproben
- Aufschüttung
