**Projektbericht**

**Bebauungsplan Weihermatten (Minseln)  
Grundlagenermittlung und Vorplanung  
(HOAI Leistungsphasen 1 und 2)**

**Stadt Rheinfelden**

**Aachen, März 2017**

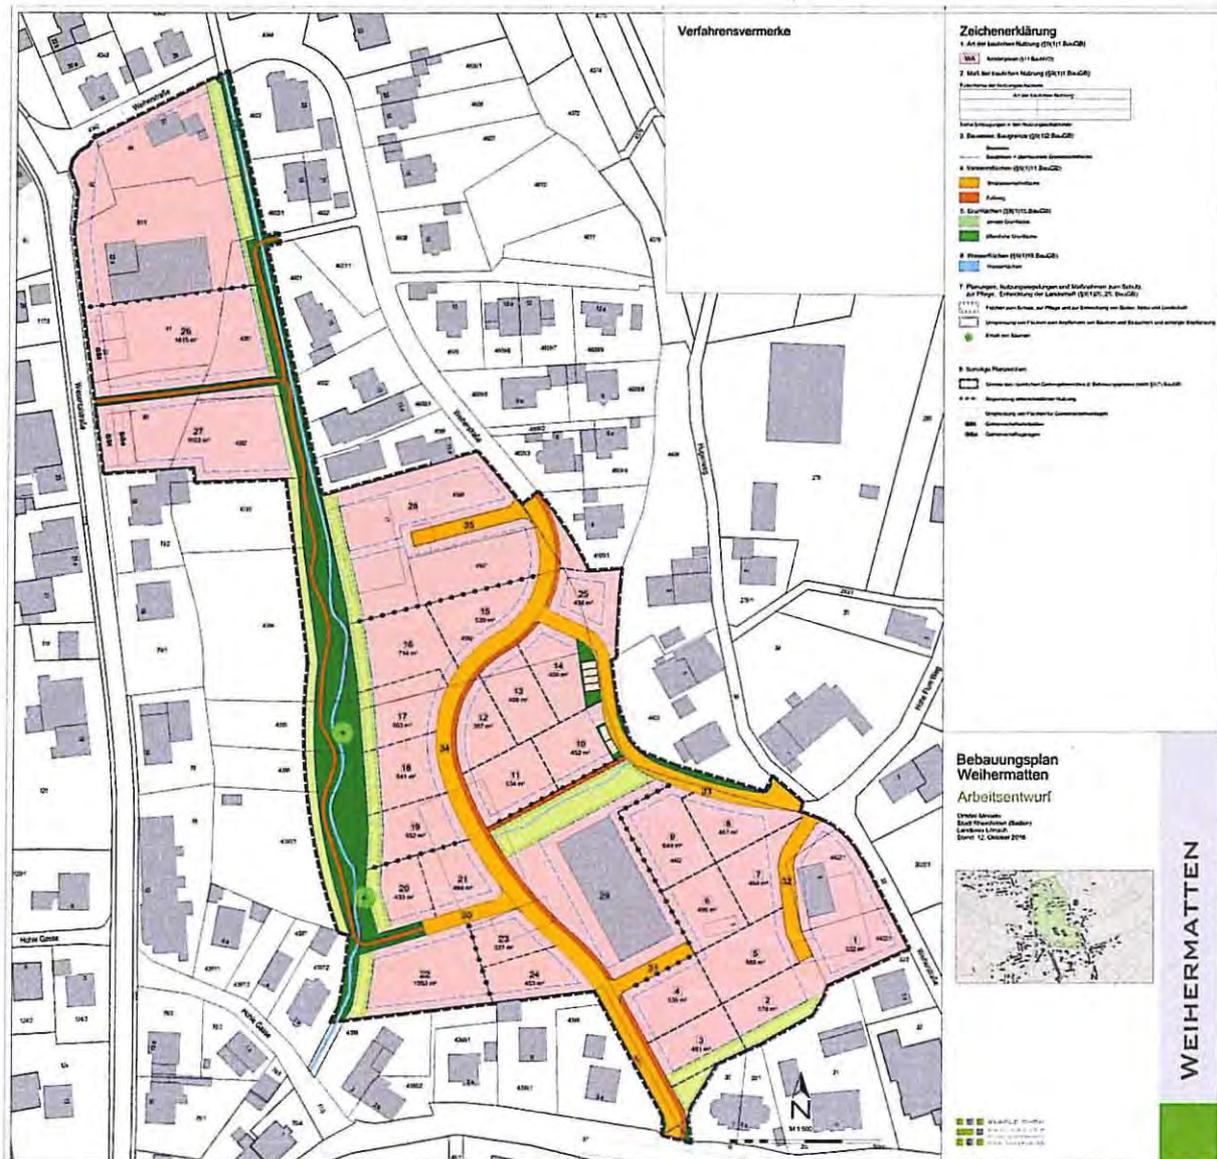
Abbildung 1-1: Übersichtsplan des Untersuchungsgebiets in Minseln (Quelle: Klärle GmbH 2006)

In Minseln wird im Bereich des ehemaligen Sägewerks ein neuer Bebauungsplan erstellt (siehe Abbildung 1-1). Ein angrenzendes namenloses Gewässer, das östlich des Dürrenbachs (Mühlenbachs) parallel von Norden nach Süden fließt und an der Weiherstraße in eine Verdolung mündet, verursachte im Untersuchungsgebiet in der Vergangenheit Überflutungen, sodass geeignete Maßnahmen erarbeitet werden mussten, um diese Überflutungen zu vermeiden. Zudem soll dieses Gewässer, im Weiteren Mühlkanal genannt, durch eine Umverlegung und Offenlegung am Sägewerk erlebbar gemacht und dadurch das Umfeld des Sägewerks für Anwohner und Besucher attraktiver gestaltet werden.

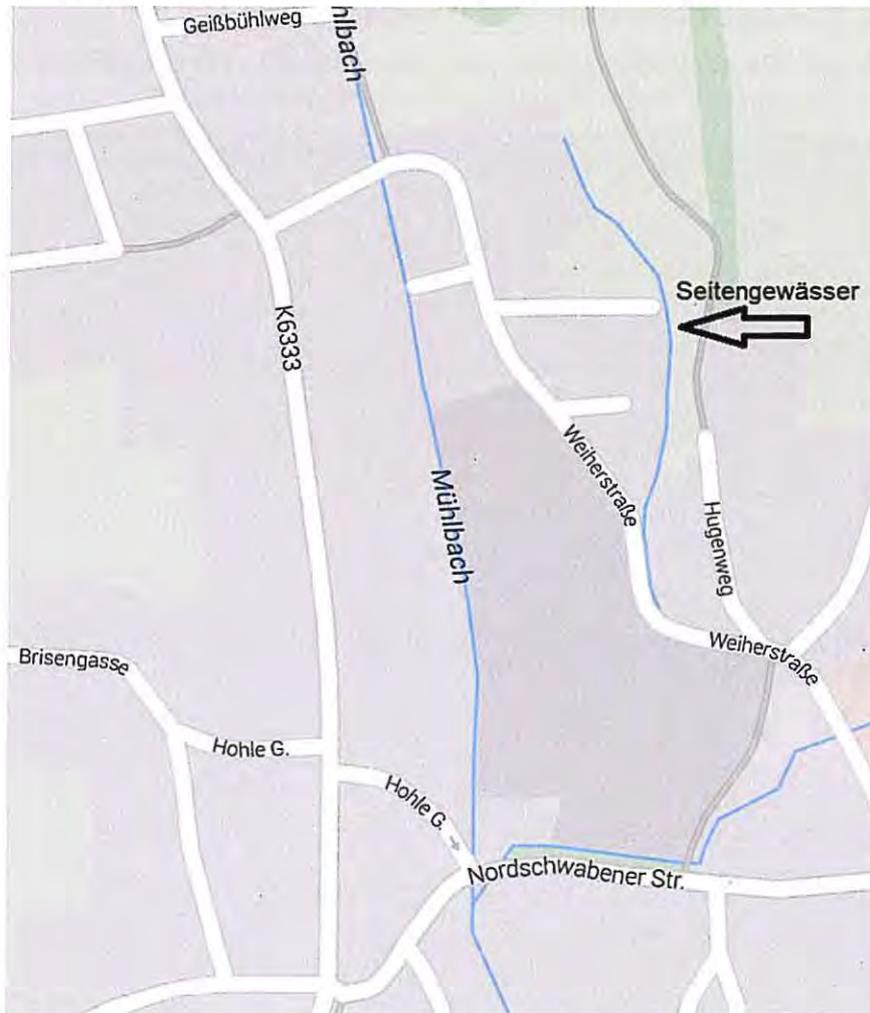
Abbildung 3-1: Seitengewässer im Bereich der Weierstraße

Das Sägewerksgelände befindet sich in der Ortschaft Minseln und umschließt das ehemalige Sägewerk „Henle“. Hier kam es beim letzten Hochwasserereignis im Jahr 1999 zu Überflutungen, die durch ein seitliches namenloses Gewässer verursacht wurden. Dieses Gewässer, im Weiteren Mühlkanal genannt, fließt östlich des Dürrenbachs (Mühlbach) in südlicher Richtung parallel zur Weierstraße (siehe Abbildung 3-1).

Im Istzustand mündet der Mühlkanal (am südlichen Ende des neu vermessenen Abschnitts) in eine Verrohrung und verläuft dann in südlicher Richtung östlich des Sägewerks weiter (Der Mühlkanal ist zudem in Abbildung 3-1 mit der Bezeichnung „Seitengewässer“ versehen).

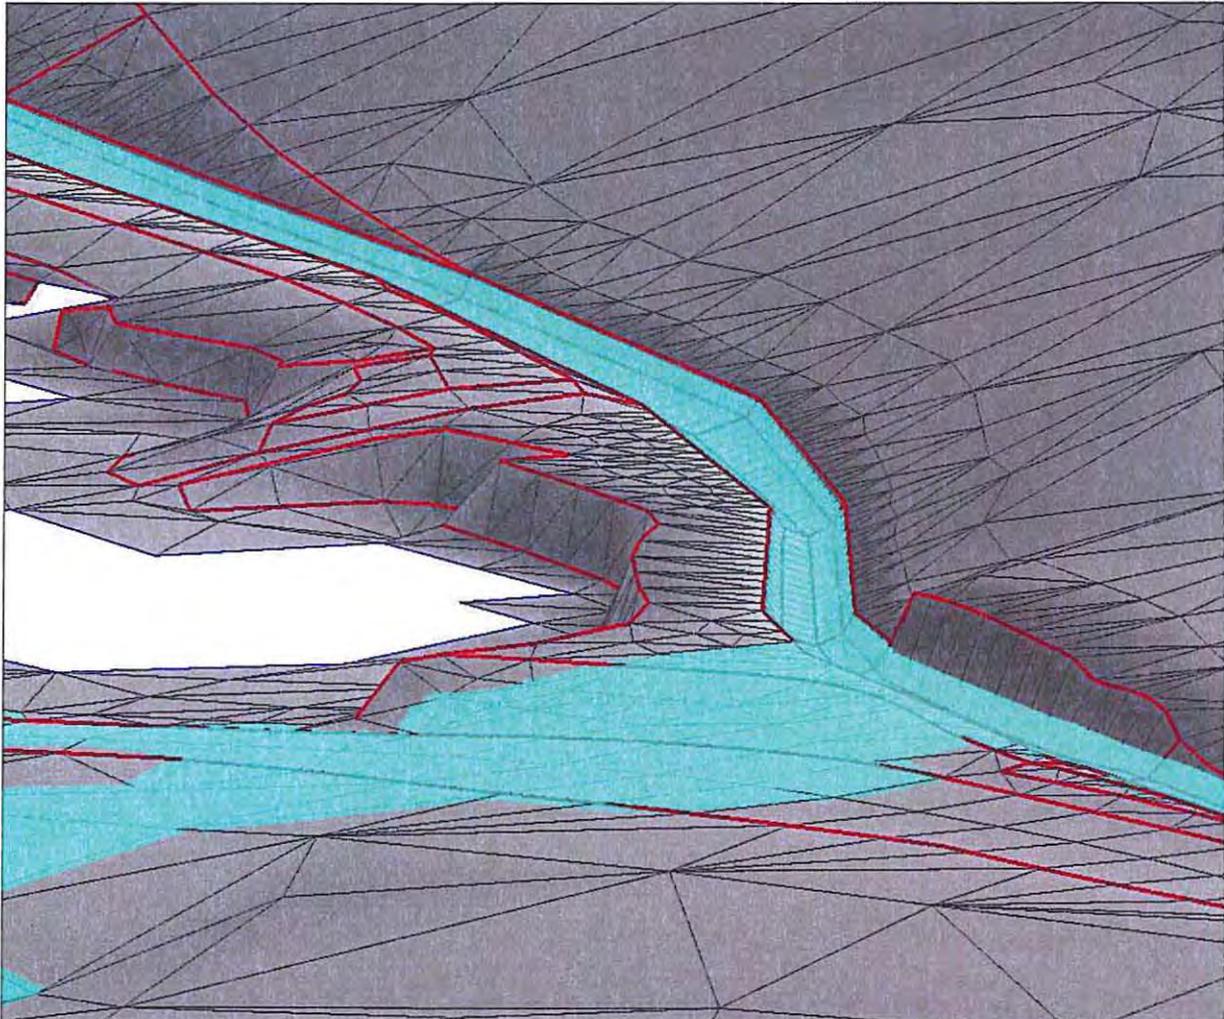
Abbildung 3-2: Modellausschnitt mit vermessenen Strukturen (rot) und Überflutungen (blau)

Das Gewässer wurde im Juni 2016 neu vermessen. Die Vermessungsdaten wurden Hydrotec am 25. Oktober 2016 durch das Ingenieurbüro für Vermessung Kammerer, Rheinfeldern, übergeben. Vermessen wurden Bruchkanten am Gewässer und im gewässernahen Vorland (siehe Abbildung 3-2).

Die Daten wurden zunächst ins 2D-Modell des Istzustands übernommen. In Abbildung 3-2 ist ein Modellausschnitt zu sehen. Die neu vermessenen Strukturen sind rot eingefärbt. Die Elementstruktur ist grau und die Wasserfläche beim HQ100 blau dargestellt.

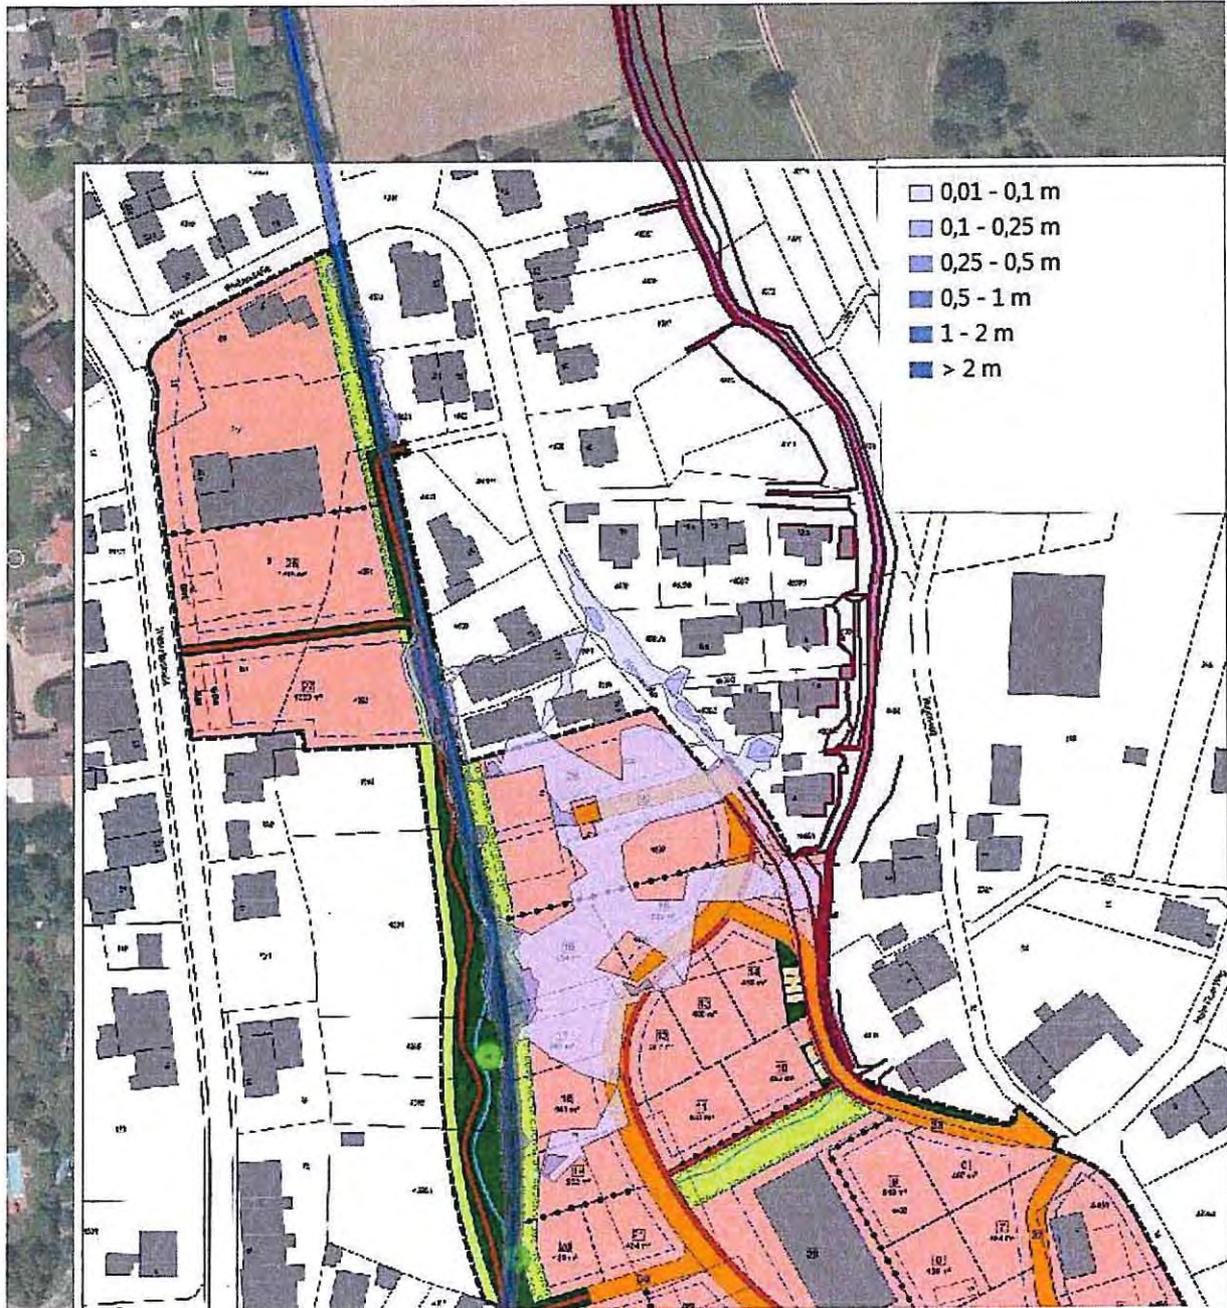
Abbildung 3-3: Überflutungen durch den Mühlkanal beim HQ100

Die Ergebnisse der 2D-Berechnung für den Istzustand sind in Abbildung 3-3 dargestellt. Als Hintergrund wurde der geplante Bebauungsplan der Klärle GmbH verwendet. Die neuen Vermessungsinformationen sind dunkelrot markiert. Die Überflutungen wurden in der Darstellung in Blautönen entsprechend der Wassertiefe abgestuft.

Es wurden weitere Berechnungen mit 0,4 und 0,2 m<sup>3</sup>/s durchgeführt und ausgewertet. Dabei lieferte der Abfluss von 0,2 m<sup>3</sup>/s nach Aussage von Herrn Zorn (Stadt Rheinfeldern) die beste Übereinstimmung zwischen berechneter und beobachteter Überflutung. Zudem liegt der Wert deutlich näher an dem über die Flächenabschätzung ermittelten Wert von 0,12 m<sup>3</sup>/s (siehe Abbildung 3-3).

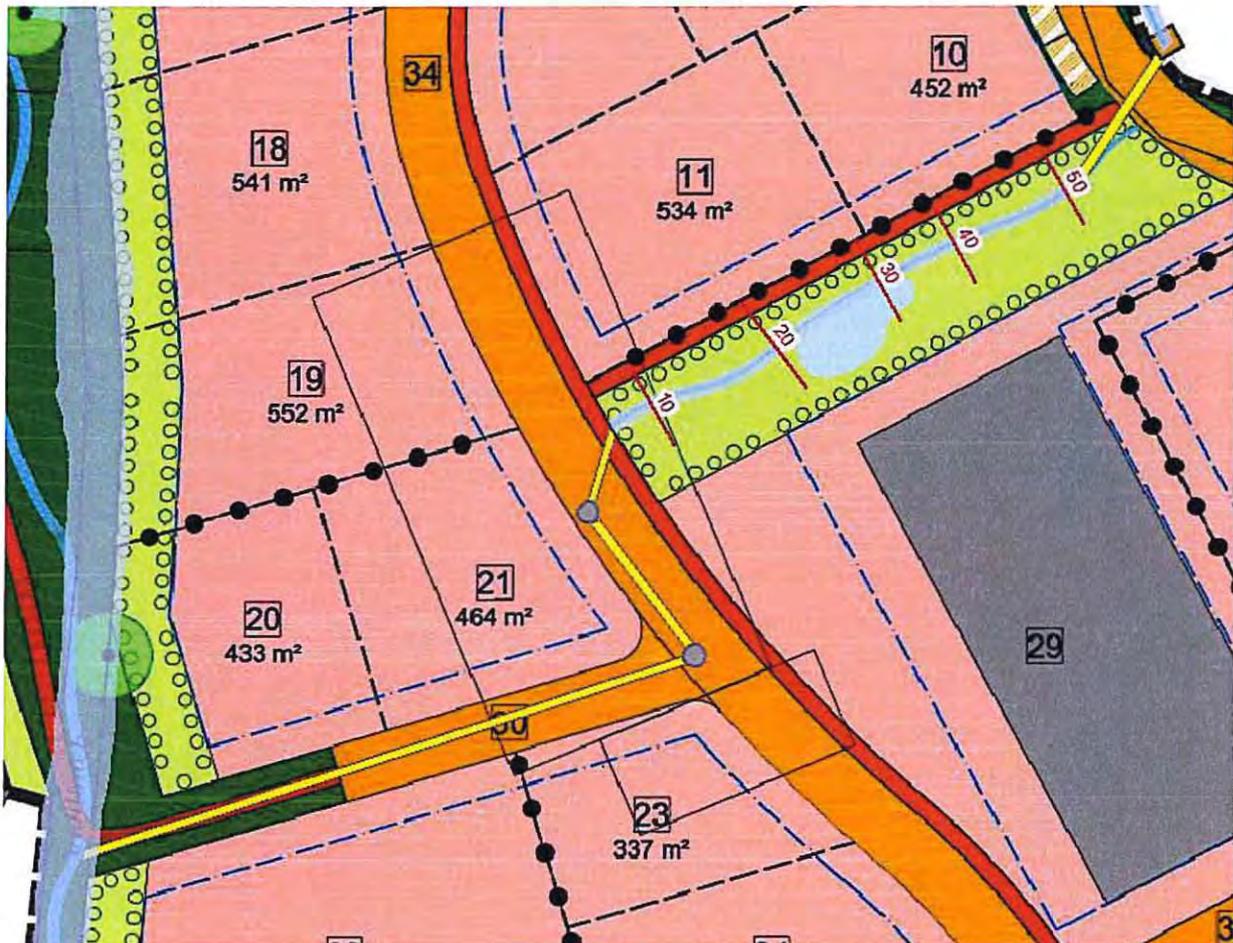
Abbildung 4-1: Neuer Verlauf des Mühlkanals

Im Planzustand soll der Mühlkanal durch eine Umverlegung und eine abschnittsweise Offenlegung im Bereich des Sägewerks erlebbar gemacht und gleichzeitig die Überflutungen unterbunden werden. Der Entwurf für die Trassierung wurde im Konzept der Klärle GmbH erstellt und ist bereits im sogenannten Masterplan (Klärle GmbH 2016) für das Untersuchungsgebiet enthalten. In Abbildung 4-1 ist der neu geplante Verlauf des Mühlkanals erkennbar. Auf den weiter nördlich gelegenen Streckenabschnitten bleibt der Mühlkanal unverändert.

Die vorhandene Verrohrung (DN300 gemessen an der Einlaufstelle) soll entfallen und soweit möglich zurückgebaut werden.

An der jetzigen Einlaufstelle der Verrohrung soll ein Absturzscht (Höhe ca. 1,5 m) das Wasser aufnehmen und durch ein DN600 unter der Weiherstraße hindurch führen. Der Auslauf mündet in einen ca. 50 Meter langen offenen Abschnitt. Die Grünfläche soll evtl. mit einem kleinen Dorfteich aufgewertet werden. Der Teich wurde nachrichtlich eingezeichnet.

Im Entwurf wurde eine Sohlbreite von einem Meter vorgesehen. Da der zur Ableitung des Wassers erforderliche Querschnitt gering ist (ca. 1.000 cm<sup>2</sup>), kann der Gewässerquerschnitt flexibel variiert werden. Die Querprofile des Planzustands mit den berechneten Wasserspiegellagen können Anlage 1 entnommen werden.

Nach dem offenen Abschnitt nimmt eine weitere Verrohrung DN600 das Wasser auf und führt es dem Dürrenbach (Mühlenbach) zu.

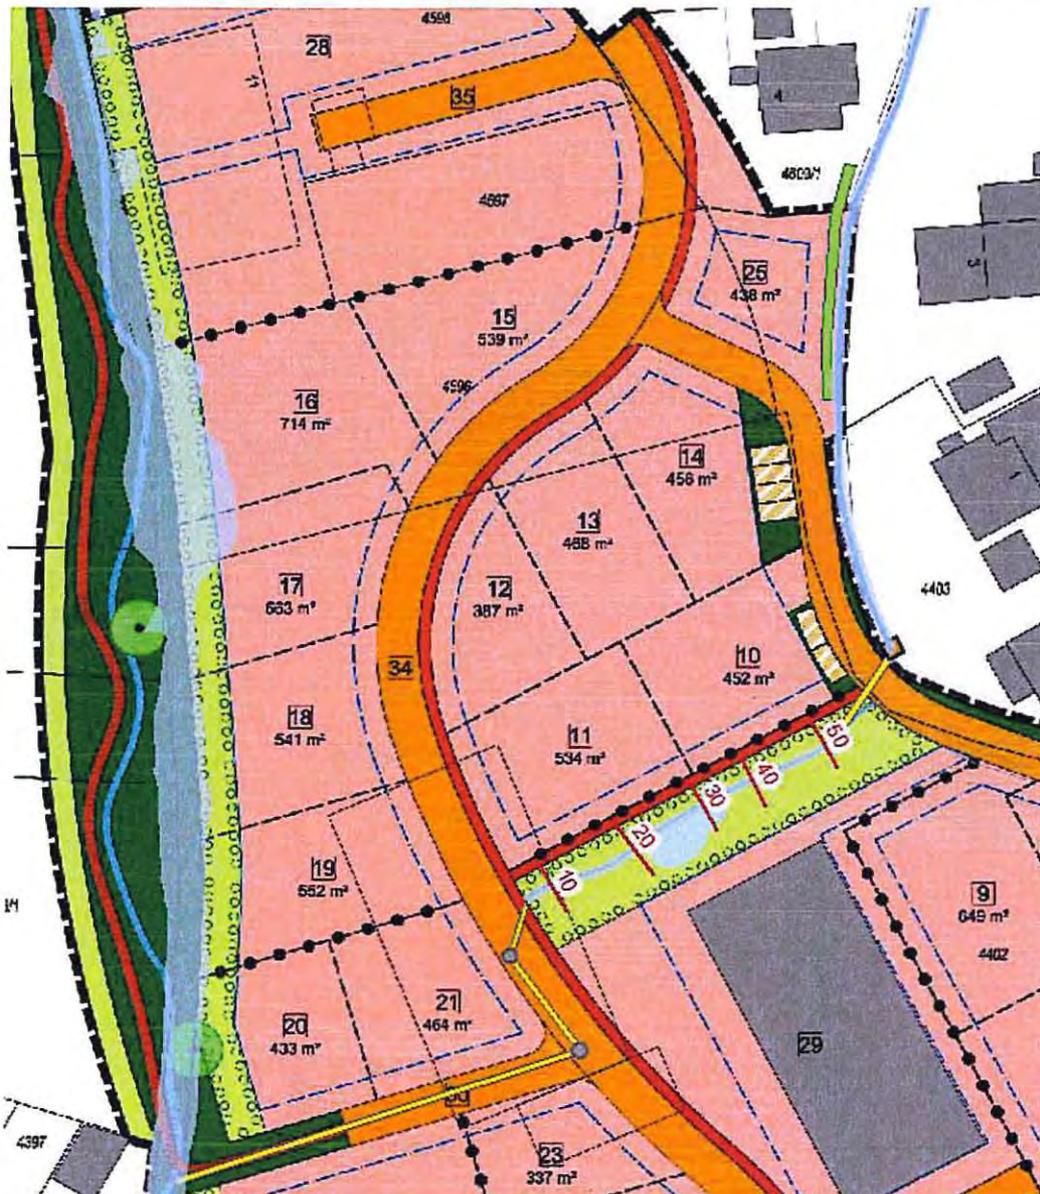
Abbildung 4-2: Überflutungen im Planzustand

Das Ergebnis der Berechnung für den Planzustand ist in Anlage 2 maßstäblich dargestellt. Ein Ausschnitt dieser Anlage ist in der folgenden Abbildung 4-2 erkennbar.

Man erkennt, dass es im Bereich der Geländeangepassung nicht mehr zu rechtsseitigen Überflutungen aus dem Mühlkanal kommt. Das Wasser fließt durch die Verrohrung unter der Weiherstraße in den offenen Abschnitt und von da durch die Verrohrung in den Dürrenbach (Mühlenbach). Das Wasser kann ohne Überflutung von Vorländern abgeführt werden.

Die Wasserspiegellagen liegen auf der gesamten Fließstrecke unterhalb der Böschungsoberkante. Da der Mühlkanal in die vorhandene Geländestruktur des Istzustands eingebunden wurde, kann es hier in Abhängigkeit von Modifikationen der vorhandenen Topographie zu Änderungen kommen.

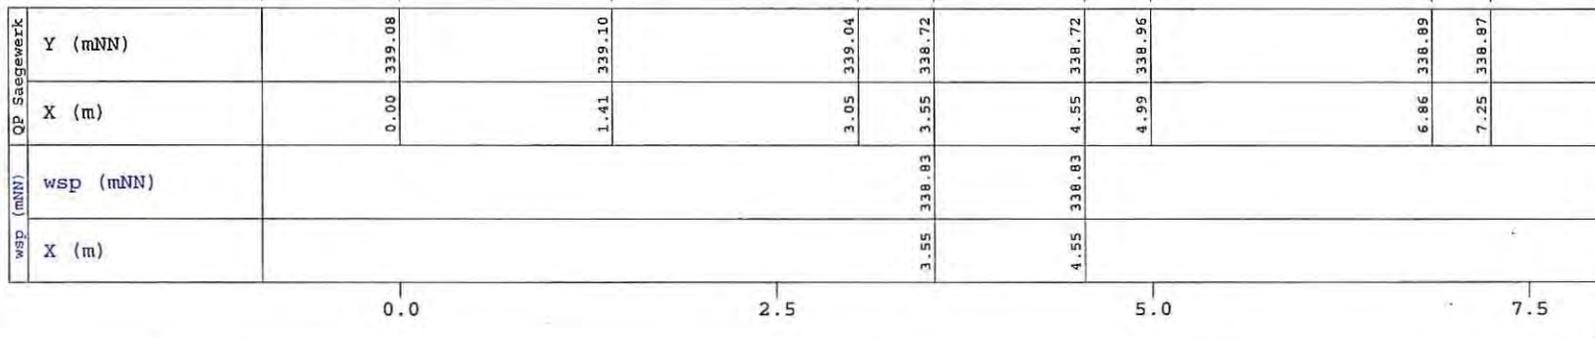
Profil-Nr. 10  
 X-Maßstab 1 : 50  
 Y-Maßstab 1 : 50

Profildarstellung

offener Abschnitt am ehem. Sägewerk

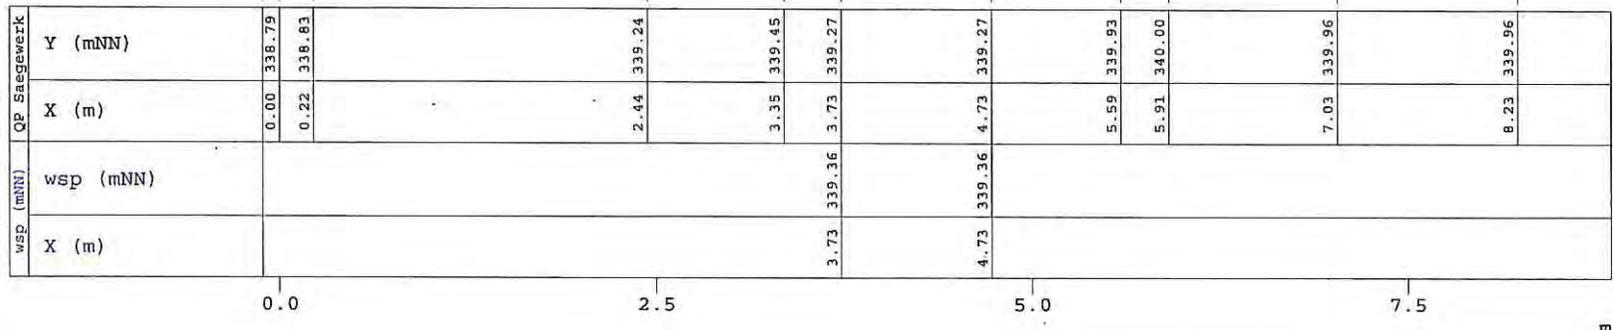
Profil-Nr. 20  
 X-Maßstab 1 : 50  
 Y-Maßstab 1 : 50

Profildarstellung

offener Abschnitt am ehem. Sägewerk

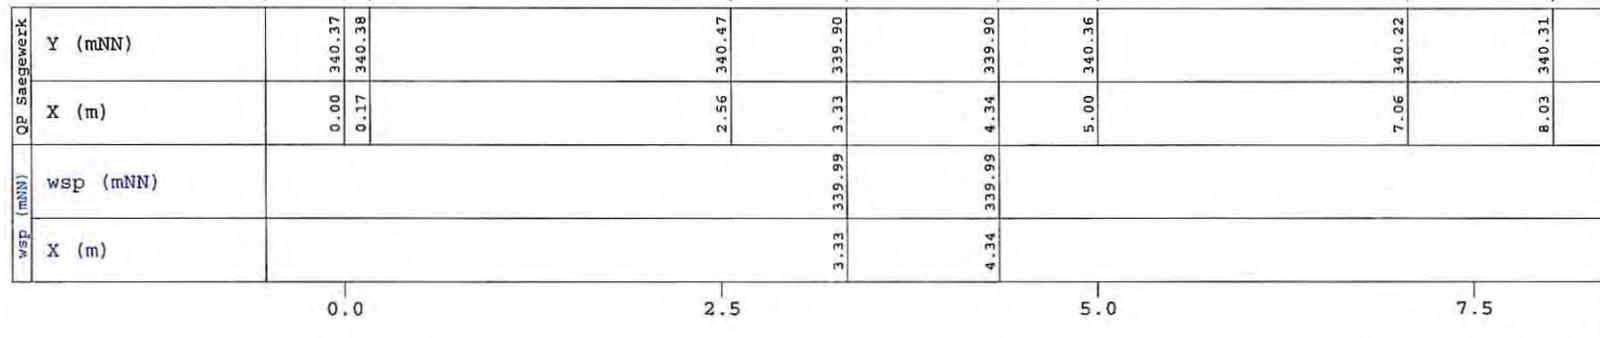
Profil-Nr. 30  
 X-Maßstab 1 : 50  
 Y-Maßstab 1 : 50

Profildarstellung

offener Abschnitt am ehem. Sägewerk

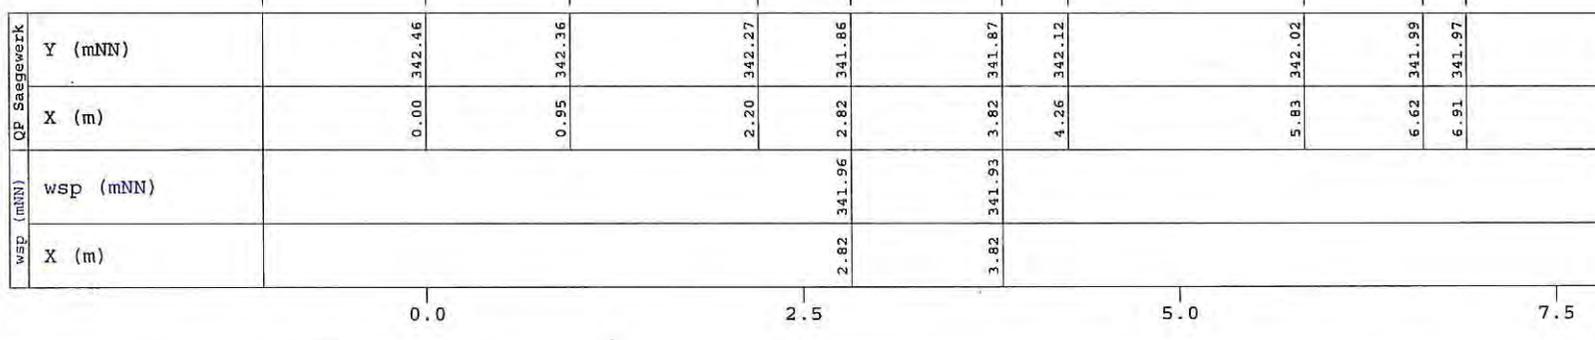
Profil-Nr. 50  
 X-Maßstab 1 : 50  
 Y-Maßstab 1 : 50

Profildarstellung

offener Abschnitt am ehem. Sägewerk
